Cronache

del Comune di Pieve di Cento

PORTA BOLOGNA RESTAURATA

Aprile 2005

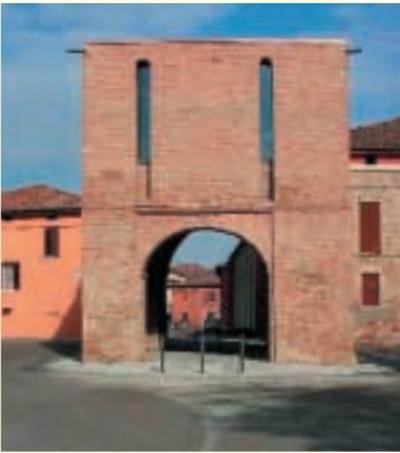
*Facciata sud
di Porta Bologna.
Sotto, da sinistra:
Porta Asia,
Porta Ferrara,
Porta Cento*

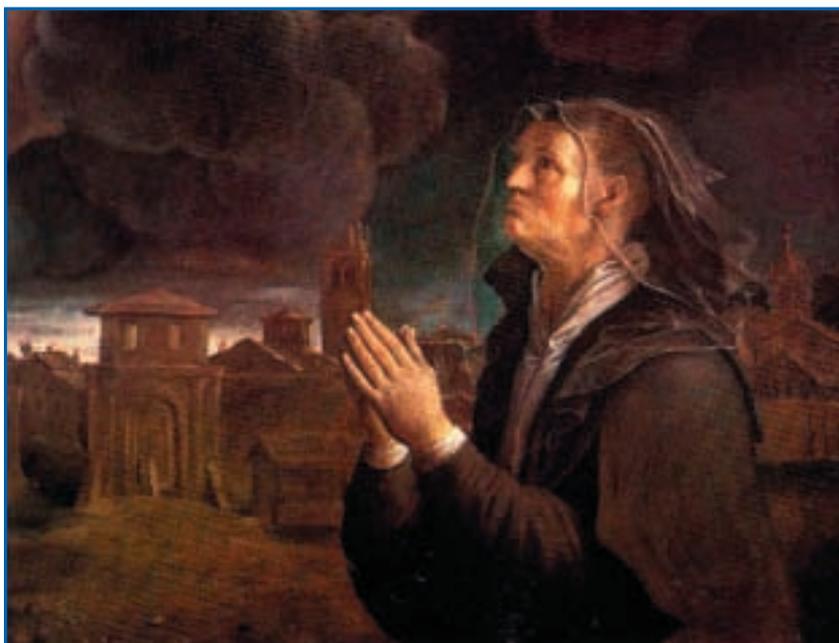
*Porta Bologna
in un dipinto
del 1581
di Lucio Massari*

Nel periodo Estense (1503-1598) e nel periodo Papale (1598-1792) furono moltissimi gli attraversamenti di Pieve da parte di truppe impegnate in innumerevoli guerre, fino alla Rivoluzione francese. Pieve nel 1581 risulta ancora circondata da terrapieni e dal fossato, Porta Bologna ha l'aspetto che Lucio Massari dipinge in quel periodo nella pala d'altare per la chiesa della Santissima Trinità; aspetto che probabilmente è poco differente da quello che l'edificio conserva nel XVIII sec. Infatti in una incisione di Carlo Pisarri e Sebastiano Gama del 1744 si nota ancora l'avancorpo in cui si apriva il passaggio carraio e sul quale "correva" una cornice marcapiano.

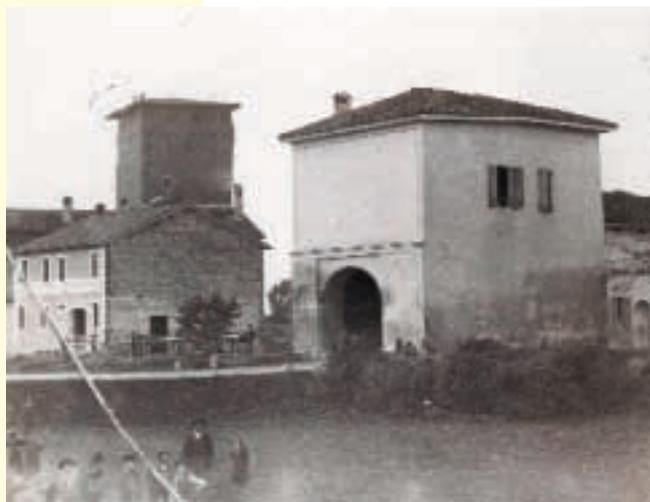
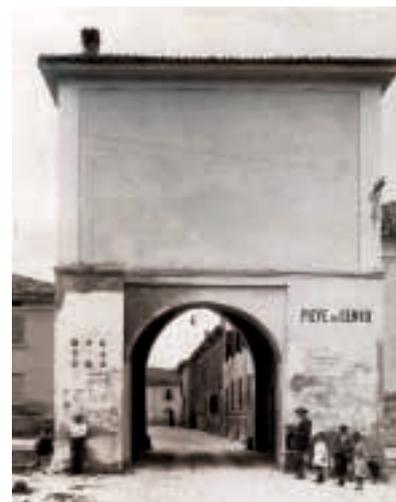
*Porta Bologna
in due foto del '900.
In basso e a destra:
prima e durante
il restauro*

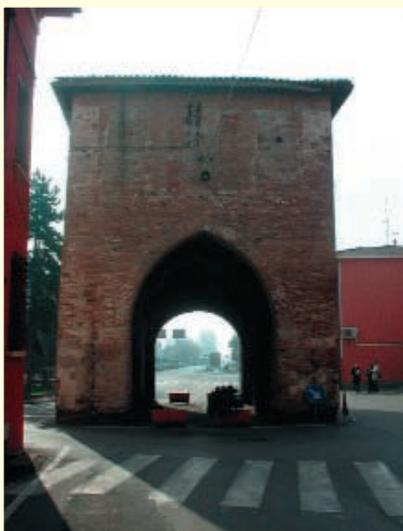
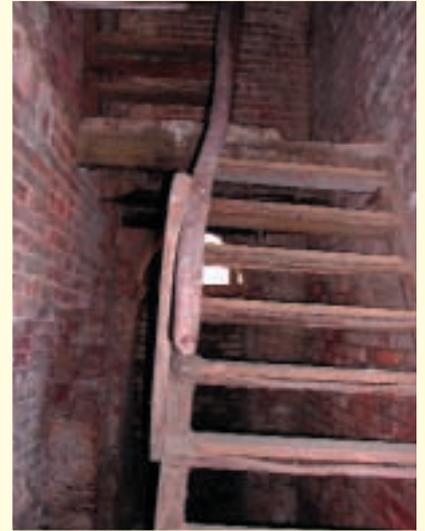
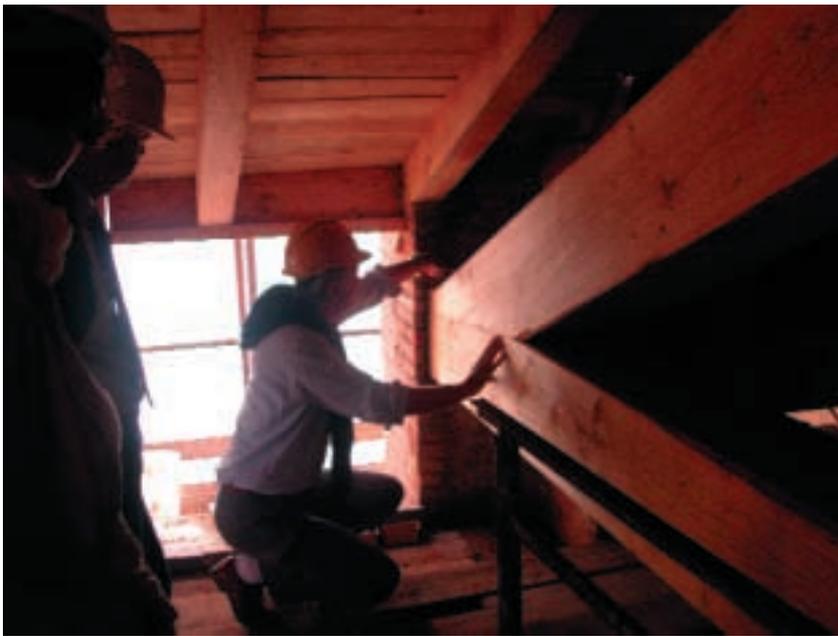
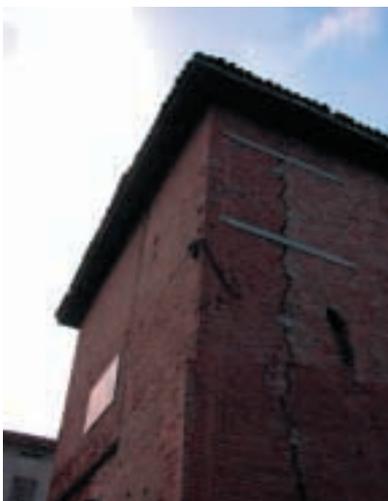
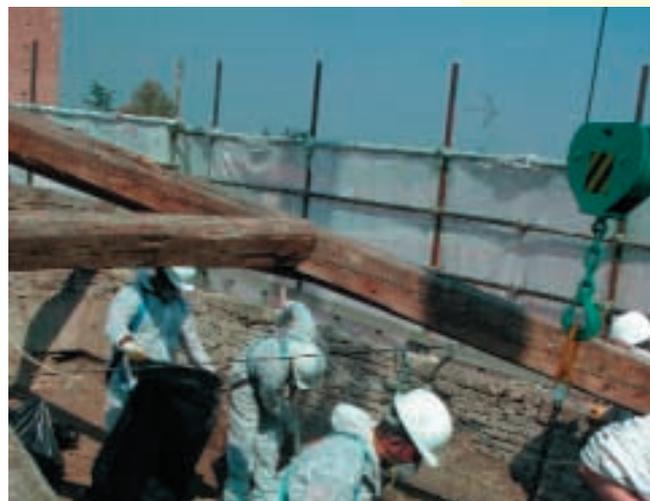
L'edificio complessivamente si trovava in situazione di forte degrado. I muri presentavano alcune lesioni di rilievo statico. Evidenti erano le numerosissime manomissioni avvenute nel tempo e anche gli interventi di consolidamento con catene visibili sui paramenti murari. Tamponamenti di aperture erano stati fatti con materiali di vario tipo. Le strutture lignee versavano in precarie condizioni di conservazione. A supporto delle travi lignee erano state inserite putrelle metalliche avulse dal contesto architettonico dell'edificio.

L'obiettivo principale (ed urgente) è stato quello del consolidamento delle componenti strutturali principali, in particolare le murature perimetrali portanti, che è avvenuto con l'inserimento all'interno delle strutture stesse di speciali cavi metallici in trazione, non percepibili dall'esterno.

Le parti lignee sono state conservate il più possibile, quelle non recuperabili sostituite con elementi simili agli originali. Il solaio è stato consolidato anche per rispondere alle norme di sicurezza.

La copertura è stata rifatta mantenendo le strutture principali esistenti. Il contro-soffitto è stato rimosso mantenendo a vista la sovrastante copertura lignea, sono state rimosse incongrue tamponature, rifatte le fasce murarie in sommità, riaperte le asole dei bolzoni del ponte levatoio. I muri sono stati ripuliti con sabbiature.

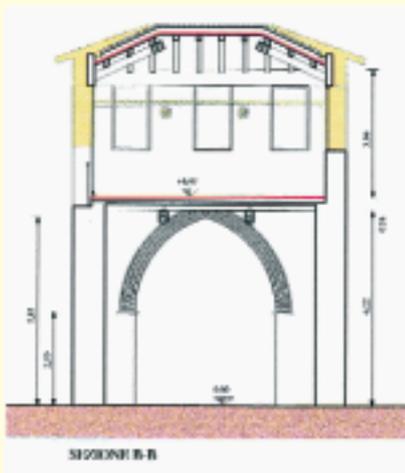
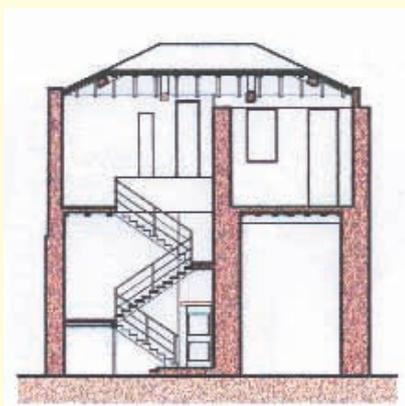
*Alcune tavole
del progetto
di Gianni Boeri.*

Per accedere al primo piano è stata sostituita la disagiata scala, con altra scala lignea ma organizzata a tre rampe anziché due.
